UNIVERSITÉ DE MONTRÉAL

RÉHABILITATION SISMIQUE DES PILIERS DE PONTS RECTANGULAIRES À  
L'AIDE DE CHEMISES EN BRP ET EN BFUP

MÉMOIRE PRÉSENTÉ EN VUE DE L'OBTENTION  
DU DIPLÔME DE MAÎTRISE ÈS SCIENCES APPLIQUÉES  
(GÉNIE CIVIL)  
AVRIL 2008

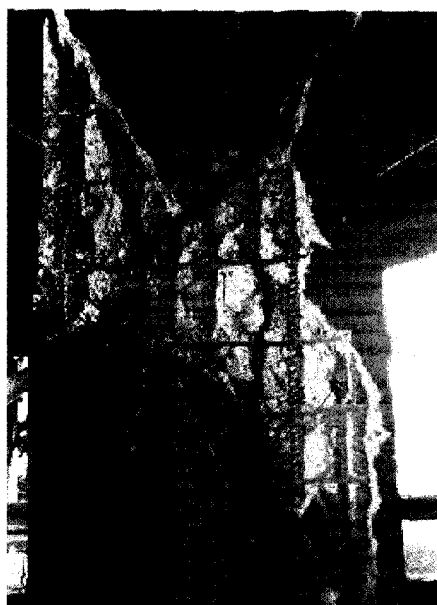
a) Séisme de Whittier 1987

b) Séisme de Northridge 1994

Figure 2.3 : Rupture en cisaillement de piliers de ponts (Priestley et al., 1996)

mener à la rupture. Par exemple, si les étriers plastifient, les fissures inclinées présentes à la surface du béton s'ouvrent rapidement ce qui a pour effet de diminuer la force de retenue créée par l'engrainement des agrégats et d'accélérer l'écaillage du béton d'enrobage. Ensuite, l'ouverture ou la rupture des étriers peut entraîner une rupture fragile puisque les barres longitudinales, n'étant plus ceinturées et confinées, flambent et entraînent la désintégration du cœur de la colonne de béton. Ces modes de rupture ont eu lieu en raison des connaissances très limitées avant 1988 au niveau du comportement des structures sous chargement sismique. De plus, les exigences des codes n'amenait pas les concepteurs à porter une attention particulière à la résistance à l'effort tranchant alors qu'aujourd'hui, on comprend qu'il faut impérativement éviter ce mode de rupture fragile. L'analyse d'un pilier de pont détruit en cisaillement suite au séisme de Whittier a permis de déterminer que la capacité en cisaillement de la pile équivalait à 30% de la résistance en flexion. À la lumière de cette observation, il est évident qu'une rupture en cisaillement allait se produire lors d'un séisme avant celle en flexion (Priestley et al. 1996). La figure 2.3 présente deux exemples de ruptures en cisaillement observées lors de séismes.

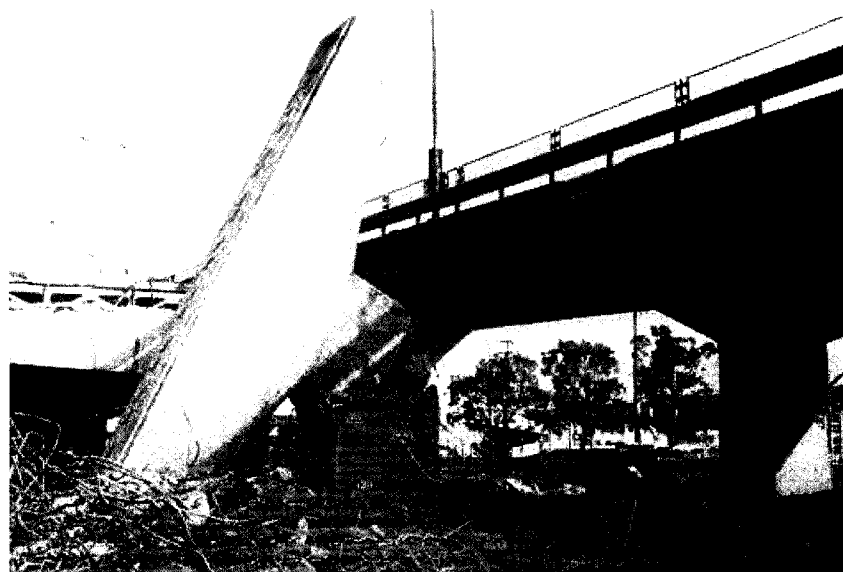
**Figure 2.4 : Rupture en cisaillement-flexion à mi-hauteur d'un pilier lors du séisme de Kobe en 1995 (Priestley et al. 1996)**

Une combinaison des deux premiers modes de rupture a entraîné la perte de plusieurs piliers lors des séismes japonais des années 1980 et 1990. La conception selon l'enveloppe des efforts pondérés conduite à une réduction de la quantité d'armature longitudinale dans le haut des piliers. Toutefois, cette diminution du taux d'armature se faisait souvent trop rapidement. Ce manque d'aciers longitudinaux dans les parties supérieures des piles a entraîné des ruptures en flexion-cisaillement en raison de la migration de la rotule plastique vers le haut qui perdait ainsi le confinement apporté par la semelle ce qui menait à la rupture fragile en raison du manque d'étriers (Priestley et al. 1996). Suite à ses observations à la suite du séisme de Kobe, Taylor (1999) témoigne de l'importance d'assurer une continuité adéquate dans la conception du renforcement longitudinal. De plus, il mentionne l'importance d'utiliser des étriers refermés adéquatement et sur une hauteur suffisante de manière à permettre la formation d'une rotule plastique ductile. La figure 2.4 montre les conséquences de ce type de rupture.

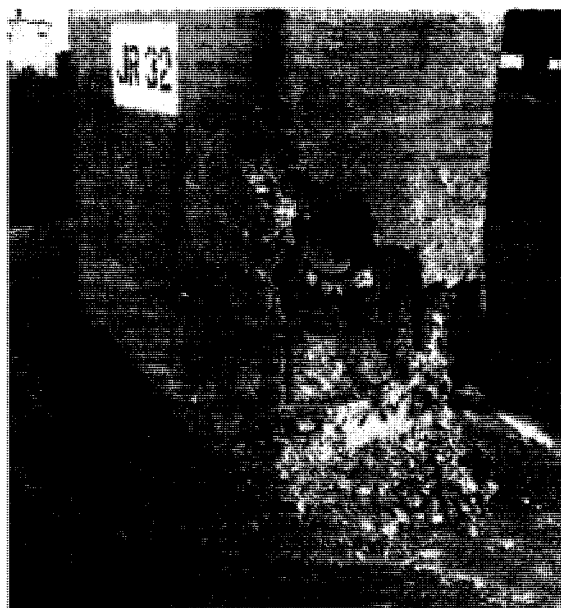
Figure 2.6 : Rupture par perte d'ancrage des barres (Priestley et al. 1996)

chevauchées en raison de la perte d'adhérence acier/béton suite au développement de microfissures internes. Ce mode de rupture peut même survenir avant l'atteinte de la résistance nominale en flexion et la plastification des barres, donc de manière fragile. Le comportement de ce type de conception sera revu en détail à la section 2.4 portant sur le comportement des armatures chevauchées. Le programme expérimental retrouvé aux chapitres subséquents a comme objectif spécifique d'améliorer le comportement d'un pilier rectangulaire susceptible de subir une rupture par la perte d'ancrage des barres chevauchées à sa base suite au fendage du béton. La figure 2.6 présente ce mode de rupture observé pour une colonne lors du séisme de Loma Prieta en 1989.

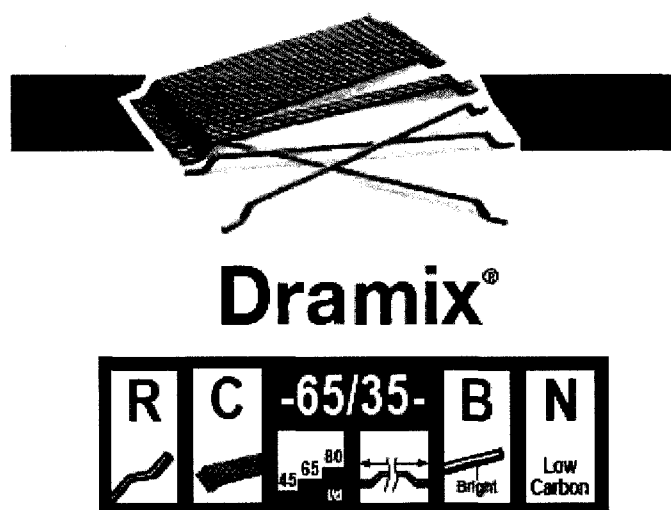
Un béton renforcé de fibres est souvent caractérisé par ses fibres: le type, la longueur, la forme et la quantité. Le choix de la fibre influence directement le comportement du matériau à l'état frais et durci. Le matériau constitutif de la fibre influence grandement les propriétés mécaniques du béton tandis que la forme, la longueur et la quantité influencent à la fois la fluidité, la maniabilité et les propriétés mécaniques. Étant donné que le BRF de réparation est utilisé en réhabilitation structurale, des fibres métalliques Dramix® RC-65/35-BN de la compagnie BEKAERT ont été utilisées. Le nombre 65 correspond au rapport L/D ce qui équivaut à un diamètre de 0,55 mm pour cette fibre de 35 mm de longueur avec crochets. Cette longueur permet de bien pallier à la fissuration et d'assurer un ancrage suffisant à la fibre dans la pâte de béton. De plus, la fibre est assez fine pour ne pas limiter la fluidité de manière importante. La figure 3.1 présente ces fibres.

**Figure 3.1 : Fibres utilisées dans le mélange du BRF (BEKAERT)**

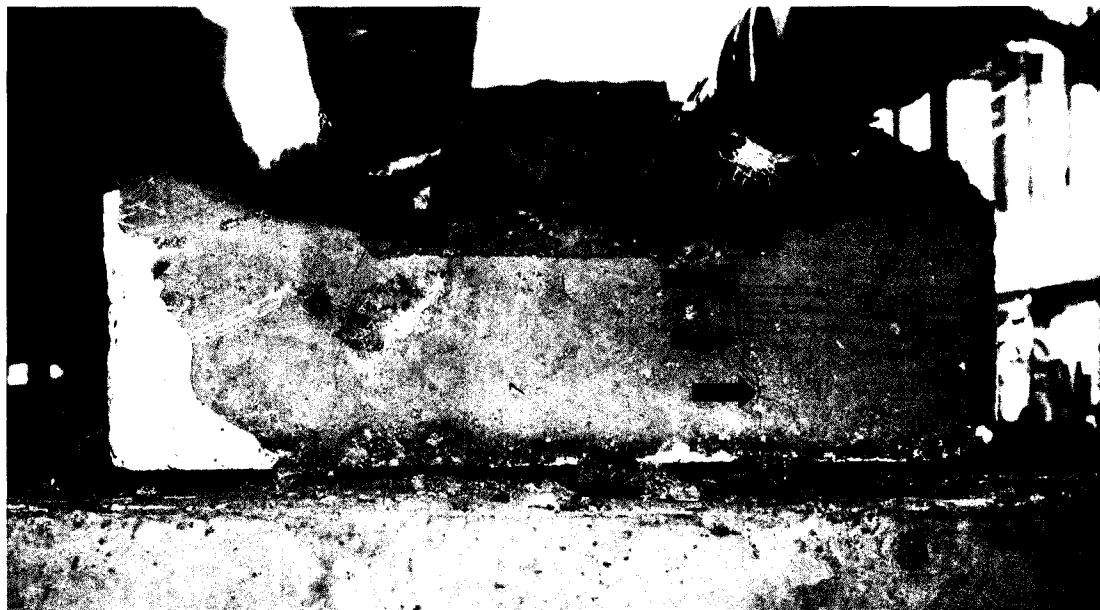
Figure 4.23 : Fissure de fendage vers la face avant de R2

pas ancrées pour développer leur pleine résistance, leur présence permet de contrer la progression des fissures de fendage vers la face avant tel qu'illustré sur la figure 2.15. La figure 4.23 montre une fissure sous la colonne qui se dirigeait vers la façade, sans toutefois l'atteindre, au moment de la rupture.

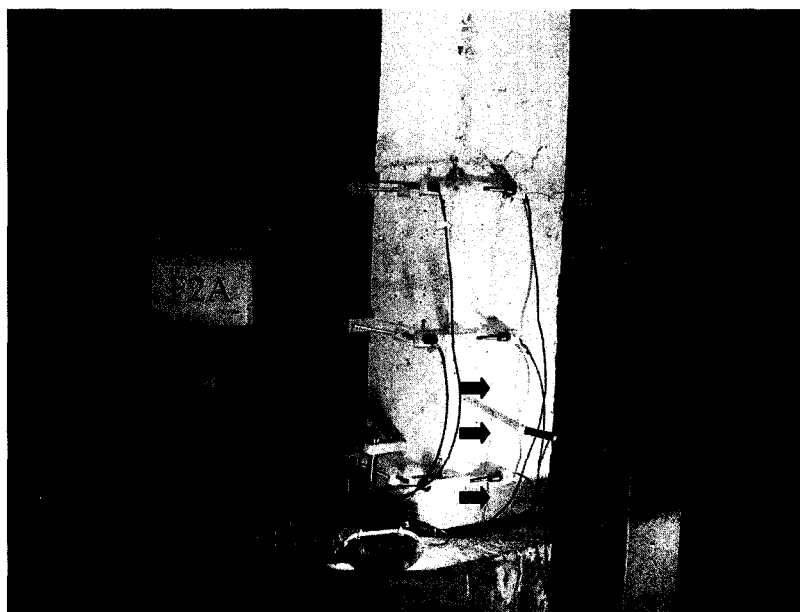
**Figure 4.26 : Fissure verticale de F2A à 550 kN**

Ce spécimen se différencie du spécimen F2 par la présence d'ancrages mécaniques au joint de réparation. Ceux-ci ont été ajoutés suite aux observations faites lors de la rupture du spécimen F2. On anticipe que le spécimen F2A pourra atteindre une charge de rupture plus élevée, les ancres ralentissant la fissuration et la séparation du joint froid. La première fissure de fendage sur le côté droit du spécimen F2A est apparue entre 200 et 250 kN, ce qui rappelle le comportement des deux spécimens précédents. La poursuite du chargement a permis d'observer l'allongement de la fissure principale de fendage qui, à 550 kN, a atteint le deuxième LVDT. La figure 4.26 permet de voir la longueur de la fissure et la charge atteinte à ce moment précis.

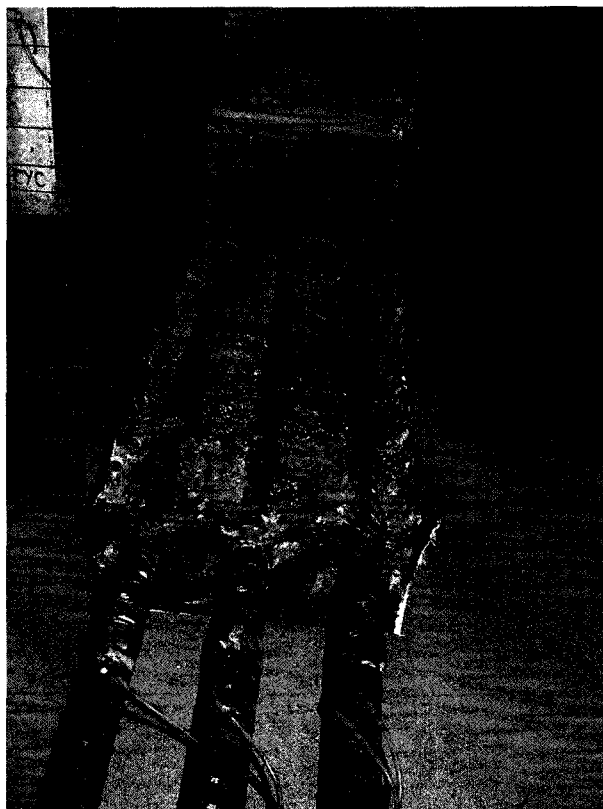
**Figure 4.41 : Plan de rupture du spécimen FUP3**

La figure 4.41 permet de mieux voir le plan de fissuration qui, comme pour les autres spécimens, passe dans le joint de réparation.

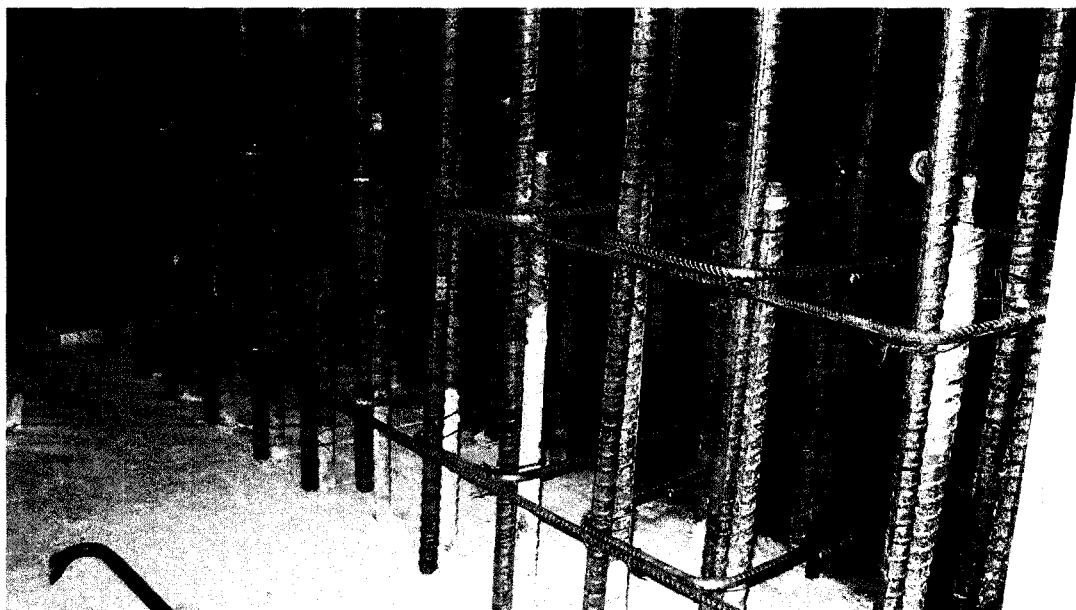
**Figure 5.8 : Zone de chevauchement du pilier**

comme le présente la figure 5.8. Une fois cette étape terminée, il ne restait plus qu'à refermer les coffrages. Toutefois, avant de poser les derniers panneaux du haut, il fallait installer le système de levage et les tuyaux qui allaient permettre de passer les tiges pour l'ancrage des vérins, comme le présente la figure 5.9. Cette dernière étape demandait minutie et précision pour assurer un positionnement parfait des tuyaux de PVC. Pour ce qui est du système de levage, des câbles flexibles de grues ont été commandés et installés comme illustré sur la figure 5.9. Des aciers d'armature ont été installés transversalement aux câbles afin d'éviter le glissement de ces derniers.

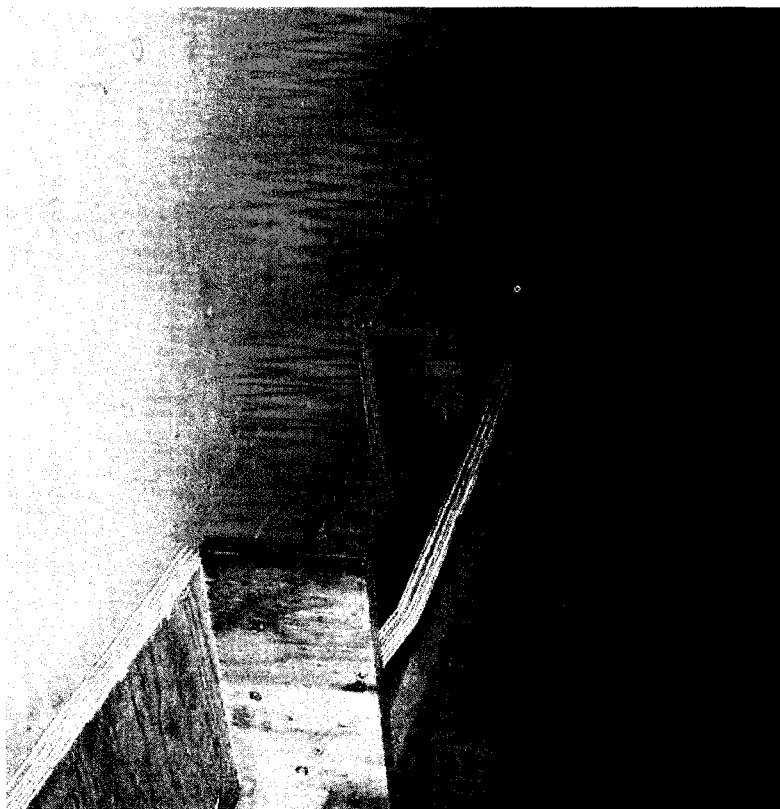
**Figure 5.18 : Vue de deux chutes à béton sur une des façades du pilier**

Tel que mentionné précédemment, cette réparation de même épaisseur a entraîné quelques complications. Afin d'assurer une coulée uniforme et pour bien remplir l'espace, des chutes à béton inclinées, montrées à la figure 5.18, ont été utilisées autour du pilier. En remplissant ces chutes lors de la coulée et en vibrant les coffrages, on a pu s'assurer, grâce à la gravité, que la cavité était remplie.

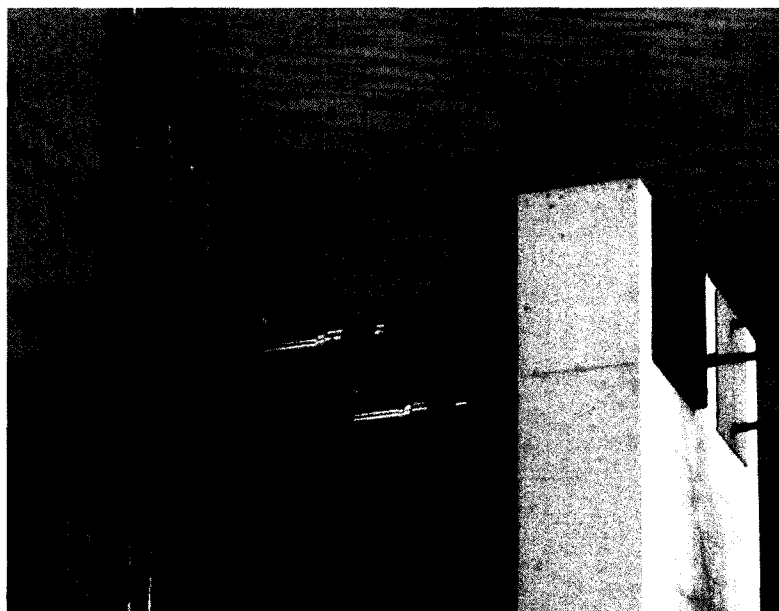
Figure 5.30 : Un des vérins est attaché au pilier

La dernière étape importante du montage expérimental était d'attacher les vérins au pilier (figure 5.30). Pour réaliser cet ancrage, des trous ont été fabriqués pendant la coulée des spécimens à l'aide de tuyaux de PVC permettant de faire passer les barres Dywidag à travers le pilier. Les vérins ont donc été mis en contact avec la surface du pilier, les barres, installées et une plaque de métal, mise sur l'autre face afin de permettre aux vérins de tirer sur le pilier. Les barres ont une fois de plus été mises en tension avec une force supérieure à la force appliquée par les vérins.

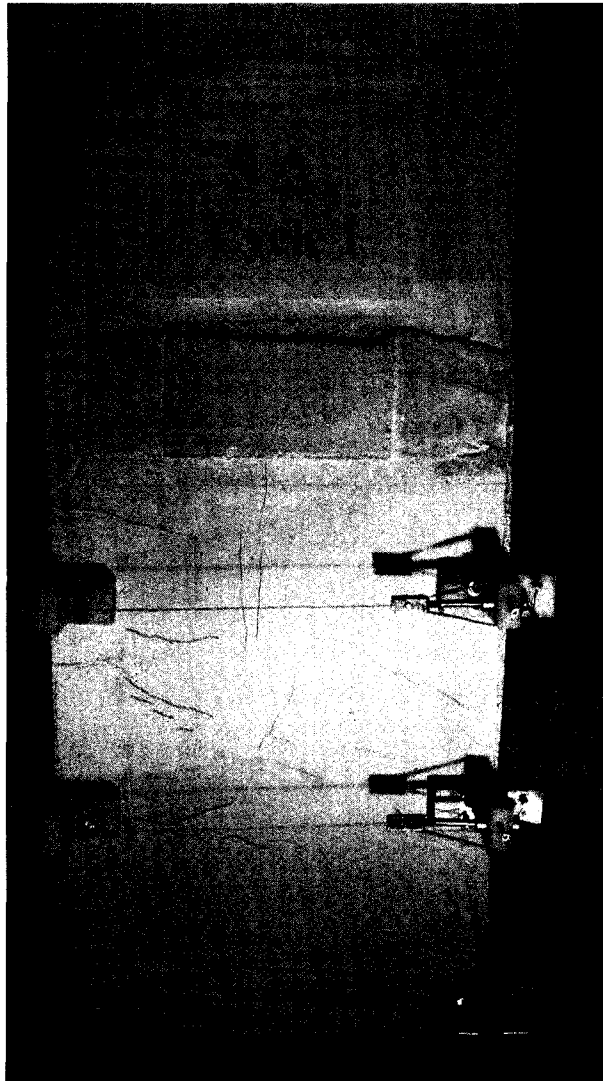
Ainsi, mis à part les quatre ou cinq petites fissures de fendage peu ouvertes et des fissures de retrait originales qui se sont élargies quelque peu, la zone réparée à l'aide du BFUP semble presque intacte. Les coins sont non seulement encore solidaires, mais non fissurés. En fait, seule l'ouverture des fissures de flexion en haut de la réparation et le soulèvement de la base témoigne de la sévérité du chargement. L'état du recouvrement des côtés du pilier est tout aussi intact alors que pratiquement aucune fissure de fendage n'est visible. La figure 5.52 présente l'état du côté ouest.

**Figure 5.52 : État du côté ouest à la fin de l'essai**

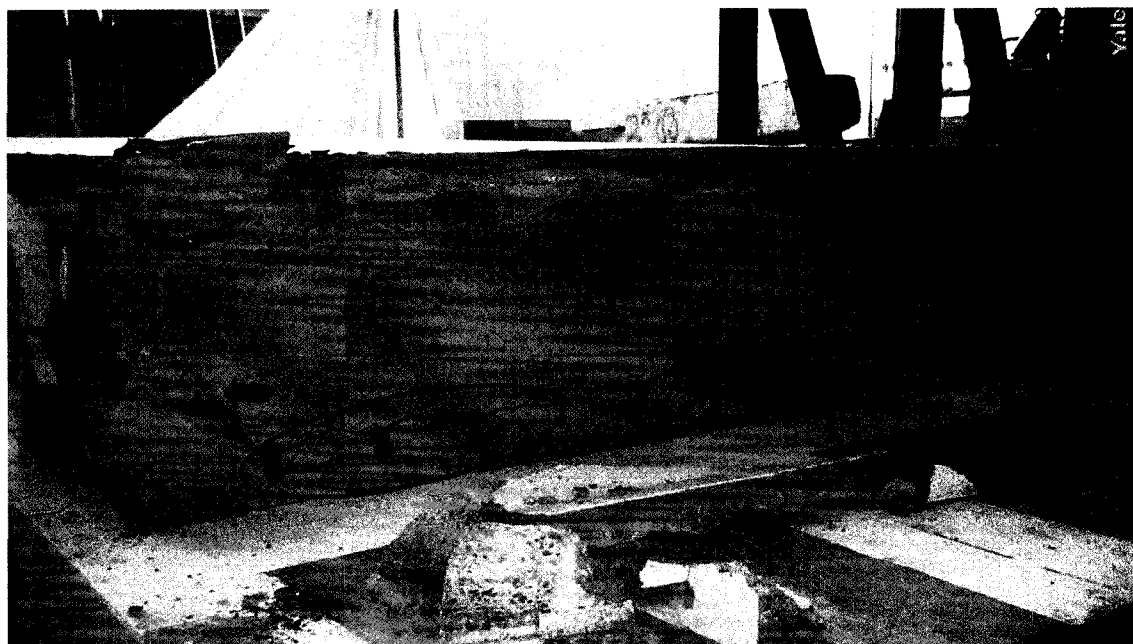
Il y a lieu de se questionner sur l'origine d'un second plan de fissuration parallèle. Il faut aussi souligner que cette fissuration n'est pas retrouvée tout le long du plan de rupture mais bien à certains endroits seulement. Un de ces endroits est indiqué sur la figure 5.74 où les fissures ont été surlignées de manière à mieux les observer. Il n'est pas évident d'expliquer ce phénomène. Une des hypothèses plausible serait que le plan de fissuration secondaire, celui le plus rapproché de la face externe, aurait été créé et ouvert

La figure 5.74 permet aussi d'observer une fissure importante soulignée à l'aide de flèche qui traverse le pilier en passant par une barre du petit côté. Cette fissure entre dans le cœur de la colonne ce qui est très dommageable pour l'intégrité structurale de la pile. L'explication de ce phénomène provient vraisemblablement de la désintégration rapide du couvert de béton sur ce côté qui n'a pas permis aux barres de conserver leur ancrage très longtemps. Ainsi l'endommagement successif du béton a fait pénétrer les plans de fissuration vers l'intérieur de la pile et éventuellement, ces derniers ont rejoint les plans de fissuration transversaux des faces longues.

**Figure 5.74 : Vue du côté supérieur de la coupe de S1**

Cette coupe du spécimen S1 a donc permis d'apprécier l'endommagement interne qu'a causé l'essai cyclique sur le béton. Le plan de rupture est visible et laisse planer aucun doute sur l'orientation des efforts internes pendant l'essai.

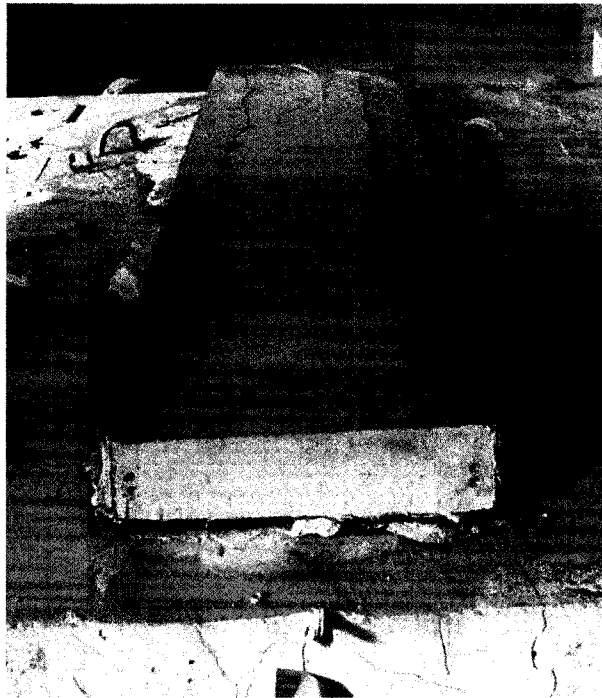
Une coupe similaire a aussi été effectuée dans le pilier réparé, S2. La figure 5.75 montre la hauteur de la coupe et l'intégrité du BFUP d'enrobage. La figure 5.76 permet de voir de plus près une partie de la face inférieure de la coupe.

**Figure 5.75 : Coupe du spécimen S2**

Ce qui est frappant en observant les figures 5.75 et 5.76 en comparaison avec celles de S1 est l'intégralité du béton d'enrobage et l'absence presque totale de fissuration interne. Il est possible de voir que le joint froid semble s'être ouvert de quelques millimètres. C'est cette observation qui a permis d'émettre l'hypothèse d'une rupture d'interface, relatée à la section 5.7, lors de l'essai de flexion monotonique. Il est possible d'observer quelques petites fissures près de la barre d'ancrage de la semelle se dirigeant vers le joint froid à certains endroits. Cette observation était attendue puisqu'elle avait déjà été soulignée lors des essais d'arrachement du chapitre 4. Il faut toutefois noter que ces petites fissures sont généralement près des barres dont le recouvrement arrière en BFUP était moins important en raison d'une démolition moins profonde. Cette coupe a permis de renforcer les conclusions tirées des résultats de l'essai cyclique. Les nombreux cycles effectués et les grands déplacements atteints n'ont pas suffi à désagréger le BFUP d'enrobage. Il est demeuré presque parfaitement intact et ainsi pu conserver sa capacité à transférer les efforts d'une barre à l'autre.
